Fig.3 - L'alveo del F. Piave a valle delle Grave di Papadopoli: l'attuale configurazione planimetrica è quella di un fiume a bassa sinuosità o wandering.

CAUSE DEI PROCESSI DI EROSIONE

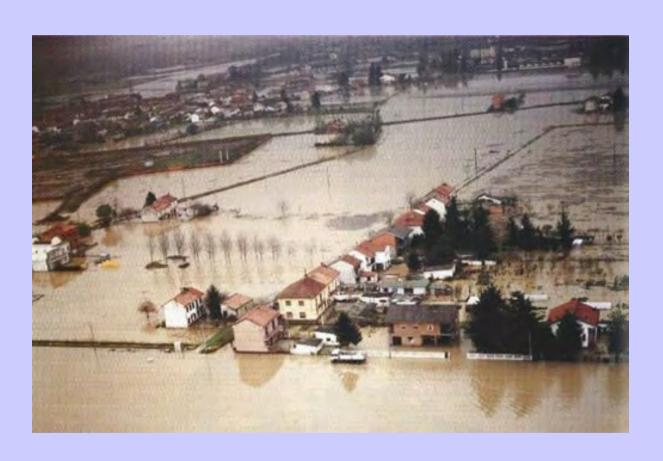
fenomeni di alluvionamento, con eventi di piena sempre più importanti e con livelli idrometrici tra i più alti raggiunti storicamente

Il Po a Casale Monferrato il 7 novembre 1994

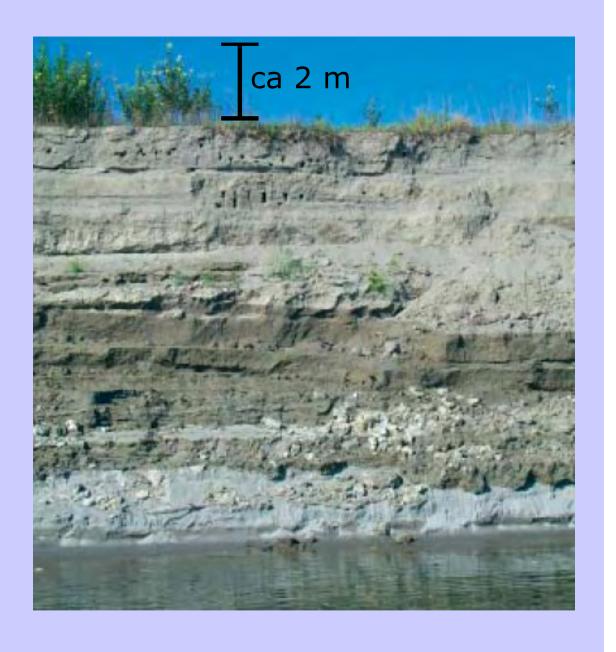
erosione e approfondimento dell'alveo di magra che ha comportato un notevole aumento di profondità delle sezioni di deflusso

Il Po nei pressi di Mantova (da "Qui Po", settembre 2004)

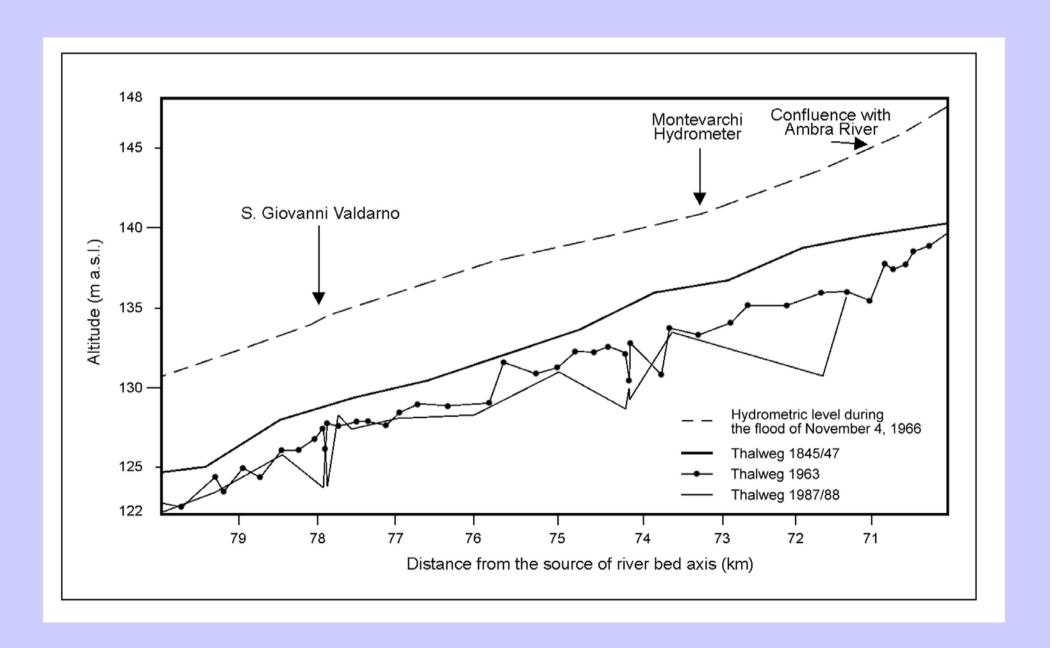
Fiume Arno – profilo longitudinale nel Valdarno superiore

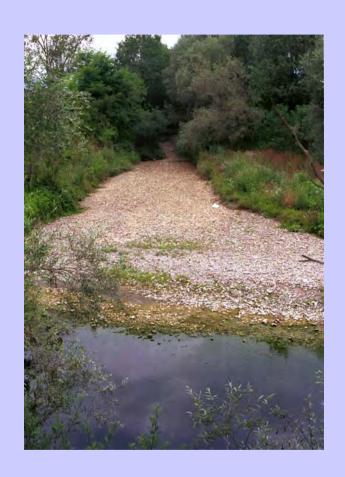
torrente Afra, affluente del fiume Tevere

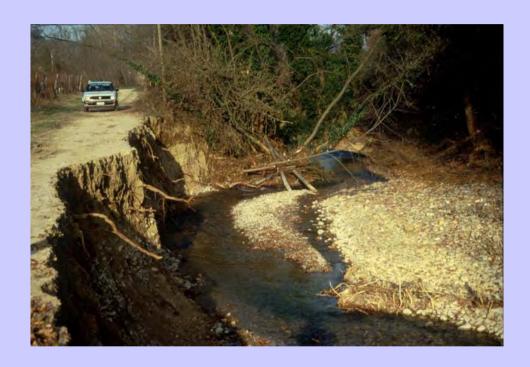
torrente Virginio, affluente del fiume Pesa (bacino dell'Arno)

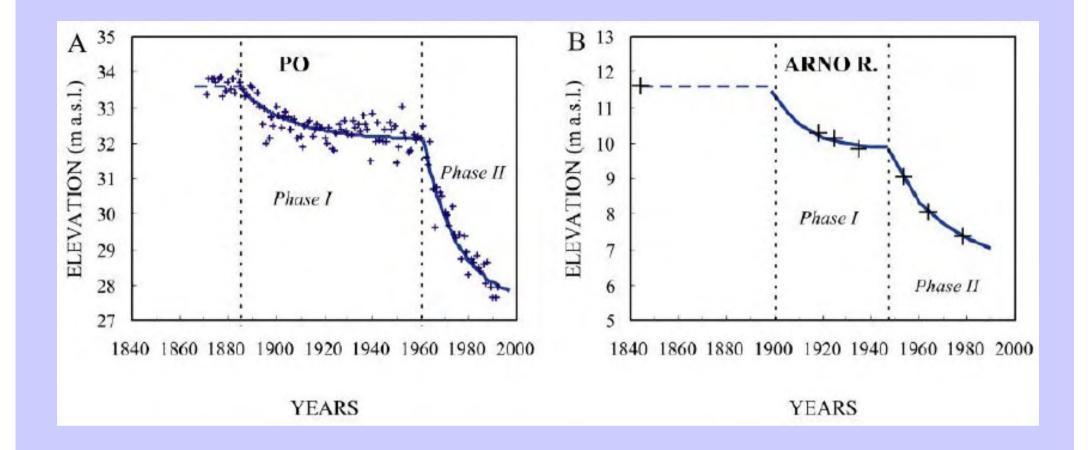
Variazione temporale del fondo dell'alveo (da Surian & Rinaldi, 2003):

- A) F. Po a Cremona
- B) F. Arno nel Valdarno Inferiore

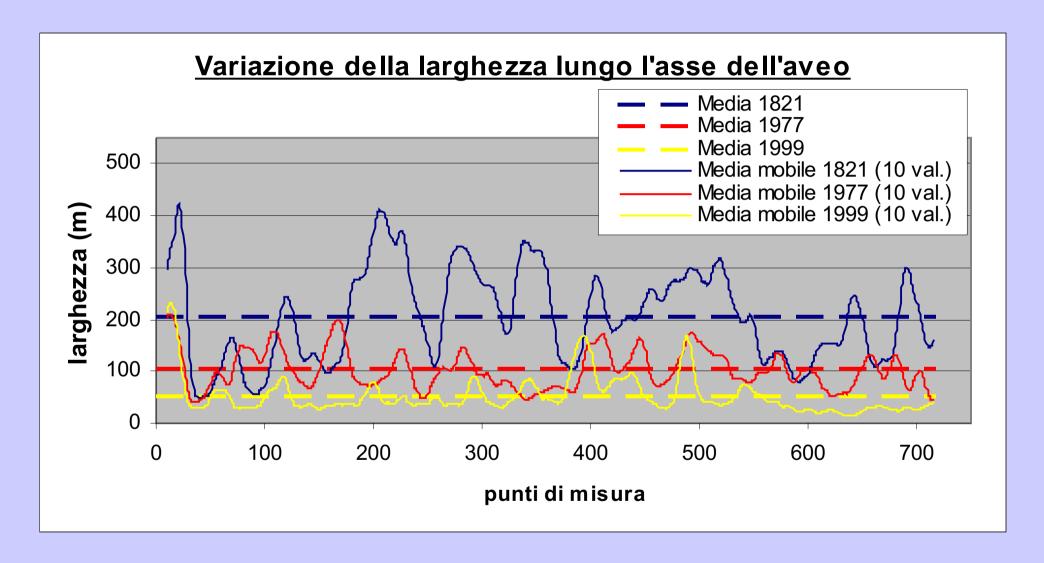
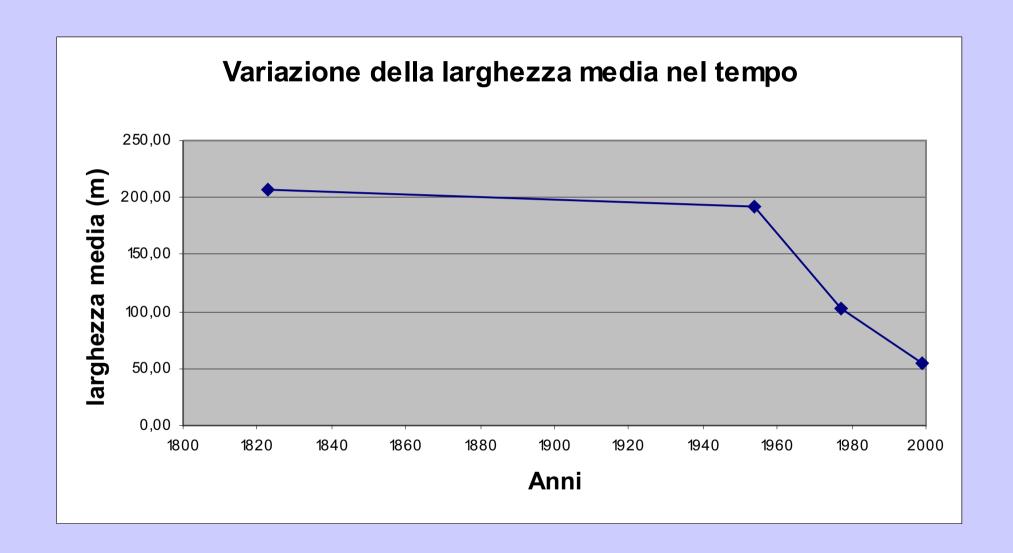
Fiume Paglia

Variazioni della larghezza dell'alveo del F. Paglia

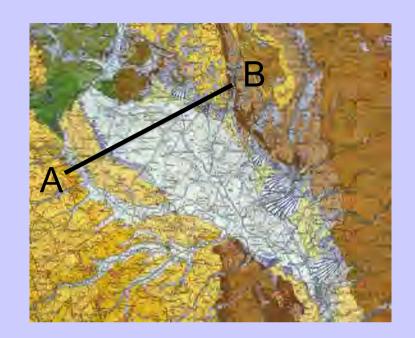
Schema evolutivo della pianura di Anghiari -Sansepolcro

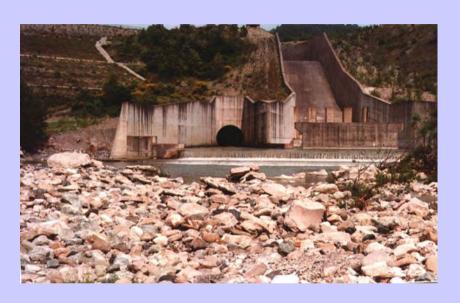
Alta Valtiberina (Diga di Montedoglio – AR)

Effetto benefico di laminazione delle piene

Accentuazione del deficit sedimentario
