# ***Qualità delle acque e dei sedimenti: approccio ecosistemico e Direttiva quadro comunitaria 2000/60 sul bacino del Tevere***

## **3. Approccio ecosistemico. L'Indice di Funzionalità Fluviale**

# PROGETTO PIANO STRALCIO DELLA RISORSA IDRICA E APPROFONDIMENTI WFD 2000/60

*“Rilievo dei parametri eco-morfologici lungo  
l’asta principale del fiume Tevere, mediante  
applicazione dell’Indice di Funzionalità  
Fluviale (IFF)”*

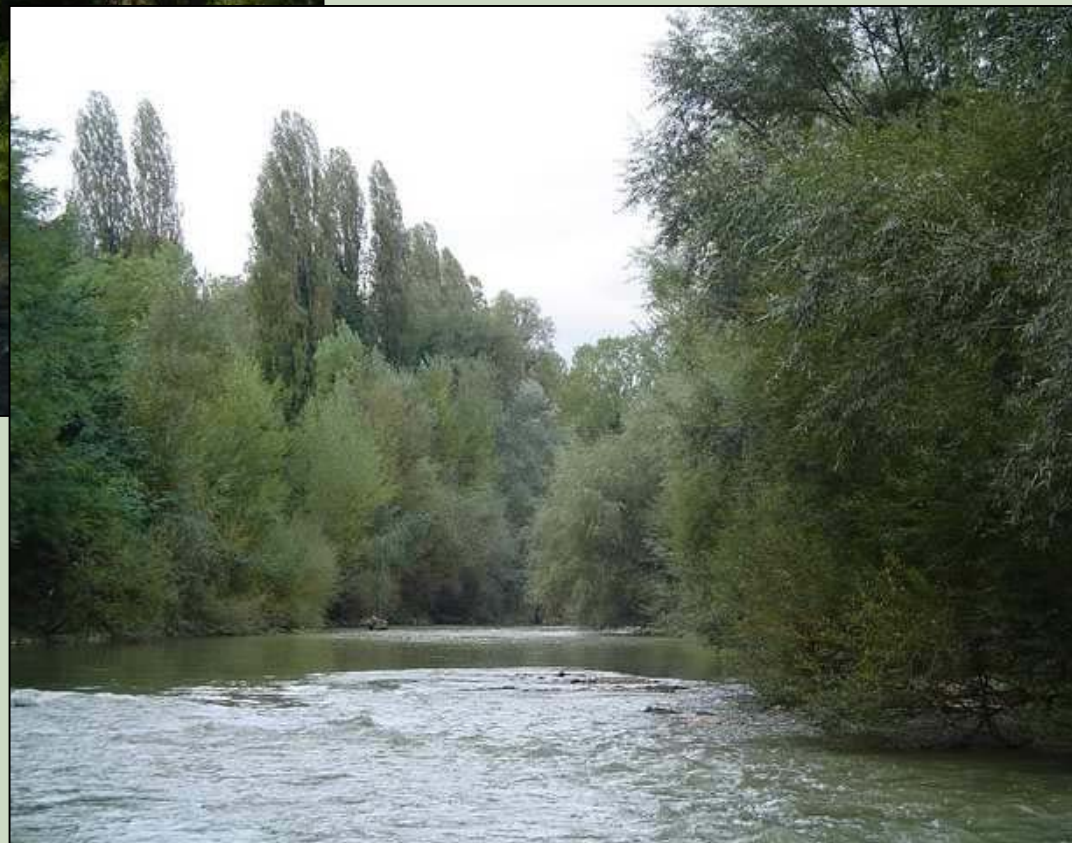
## **VEGETAZIONE DELLE FASCE RIPARIE**

**FASCE AMPIE FINO A 30 m**

**FASCE AMPIE DA 1 A 5 m:  
CONDIZIONE PREVALENTE**

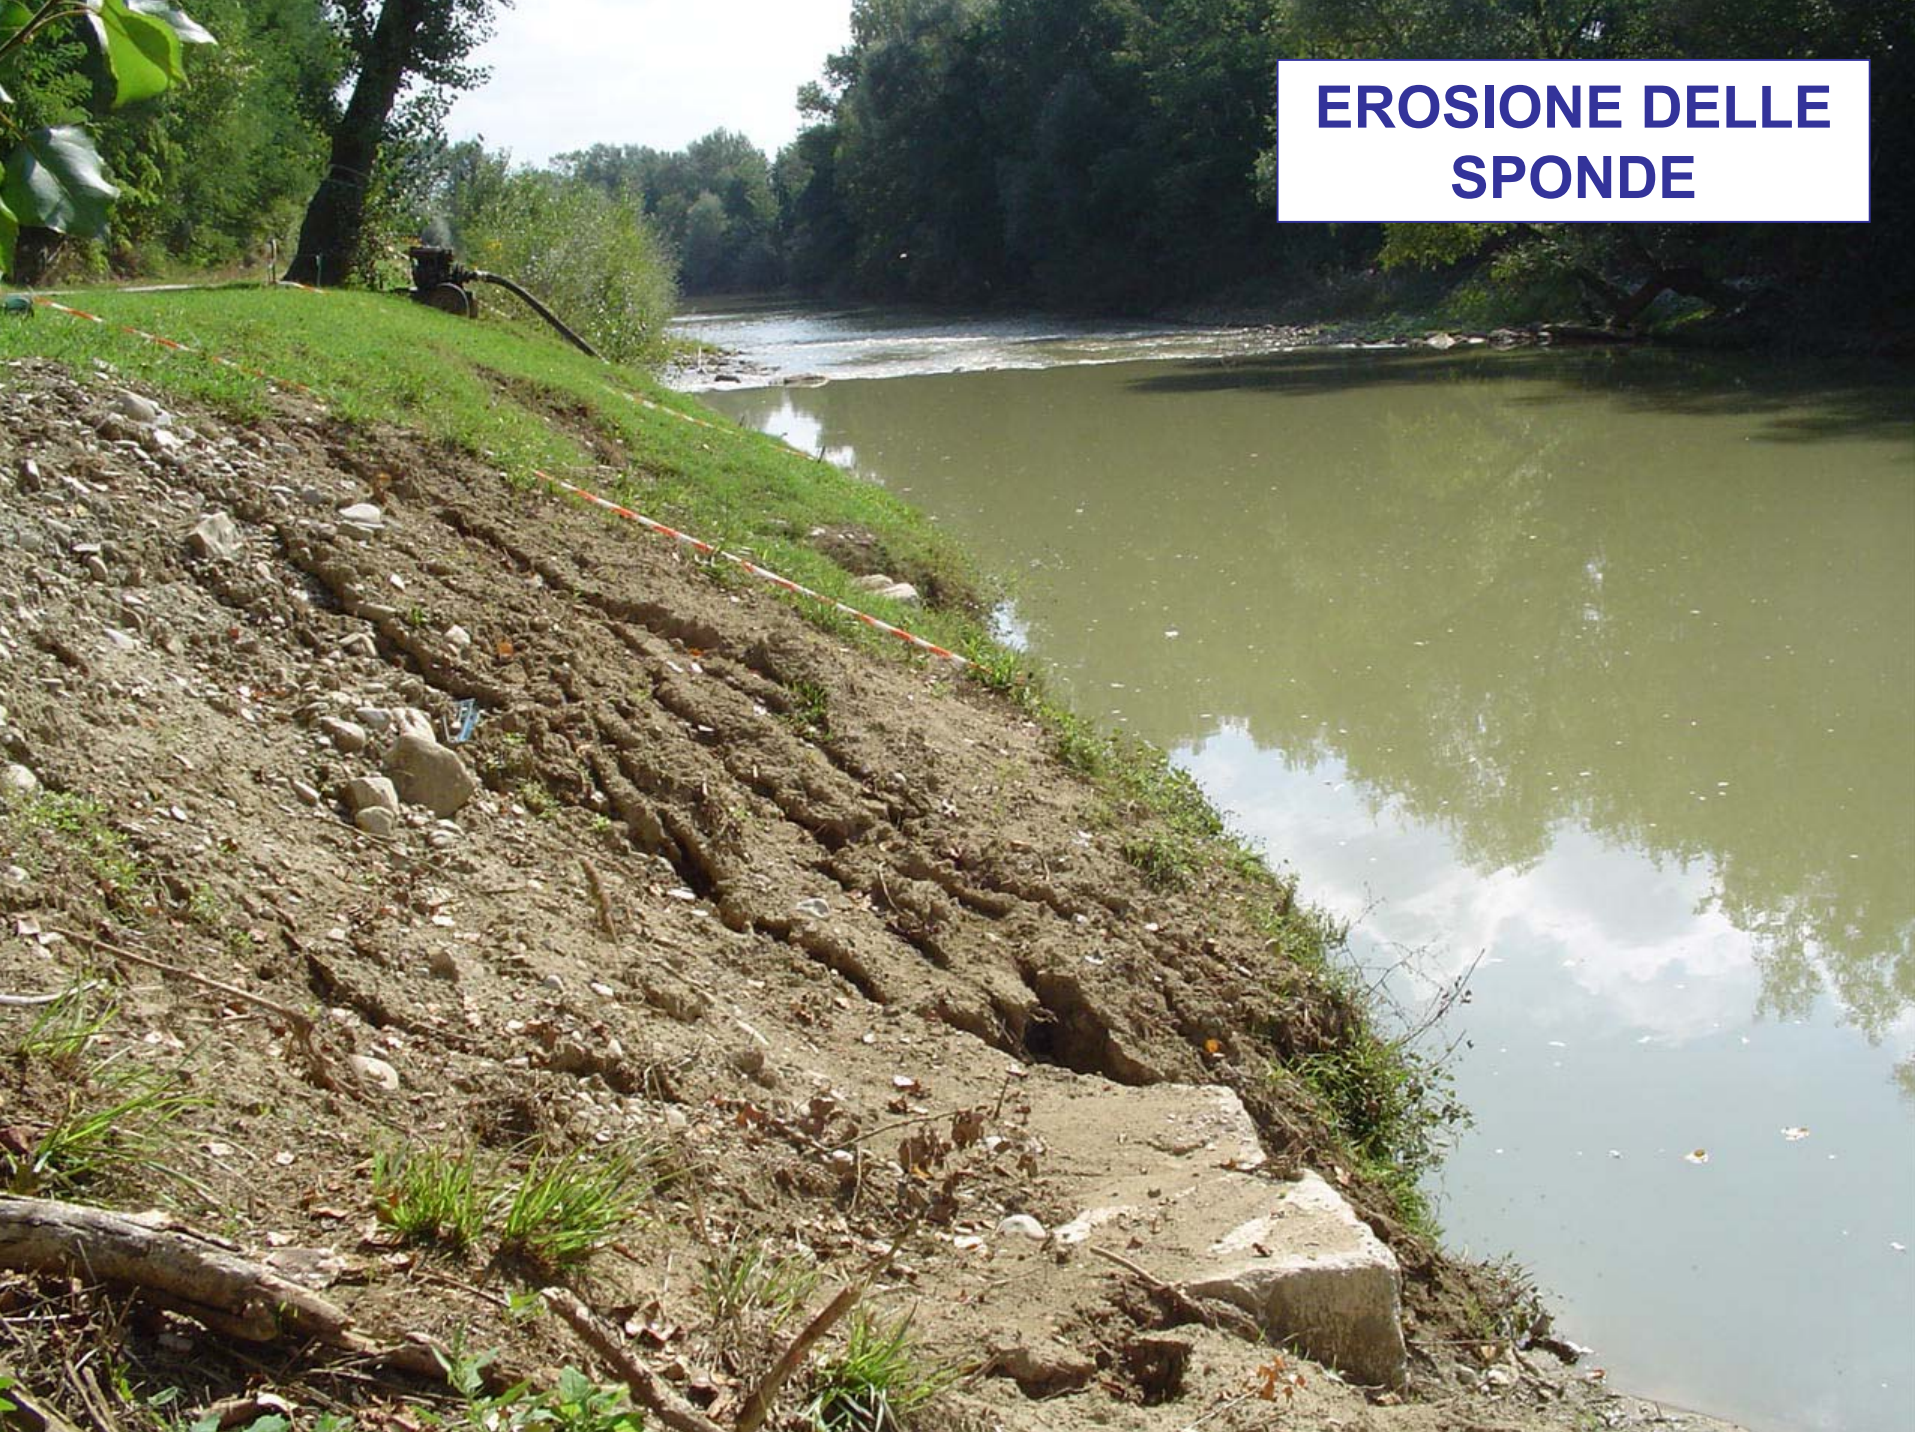
# EROSIONE DELLE SPONDE

Un'elevata porzione dei tratti osservati presenta

## **SPONDE IN EROSIONE**

caratterizzate da rive scavate e franate o da  
interventi artificiali

### **Scogliere in massi**

- ✓ finalizzate a stabilizzare le sponde
- ✓ frequenti ed estese ad interi tratti fluviali
- ✓ con una pendenza tale da determinare  
un'evidente interruzione del continuum trasversale

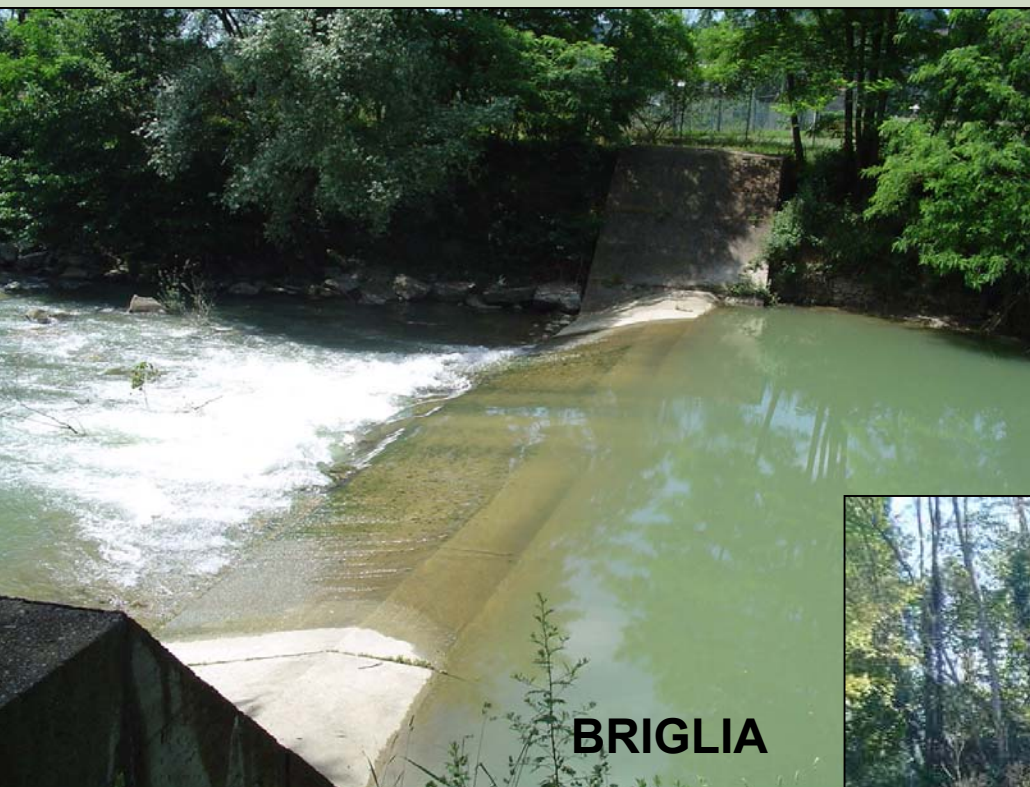
**BRIGLIA**

## **INTERVENTI ARTIFICIALI IN ALVEO E SULLE SPONDE**

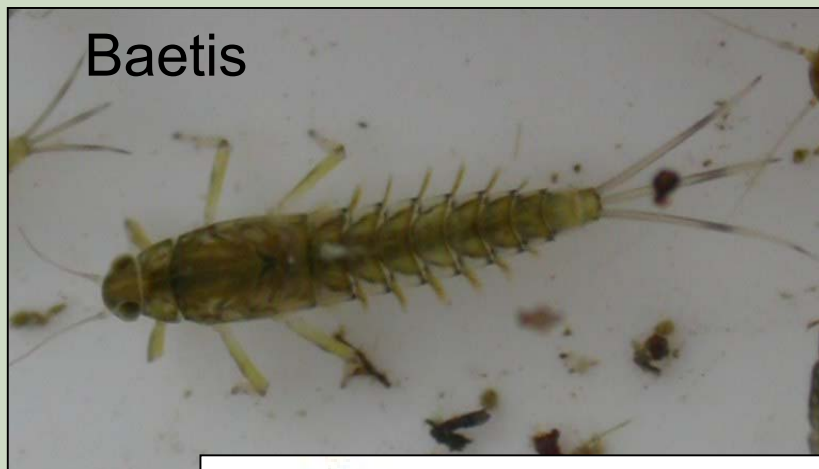
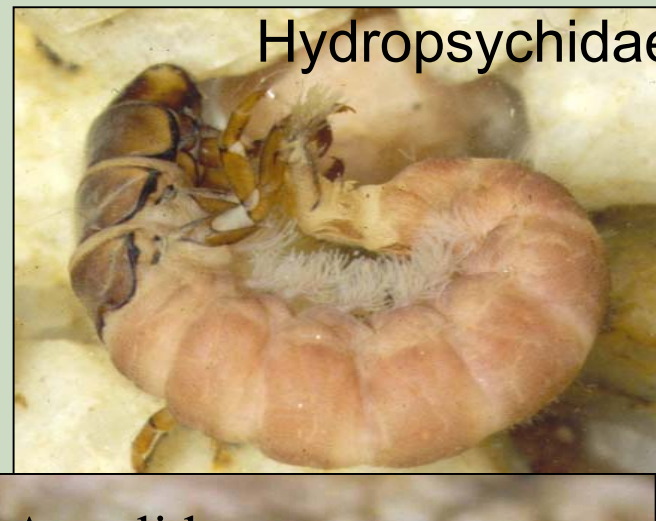
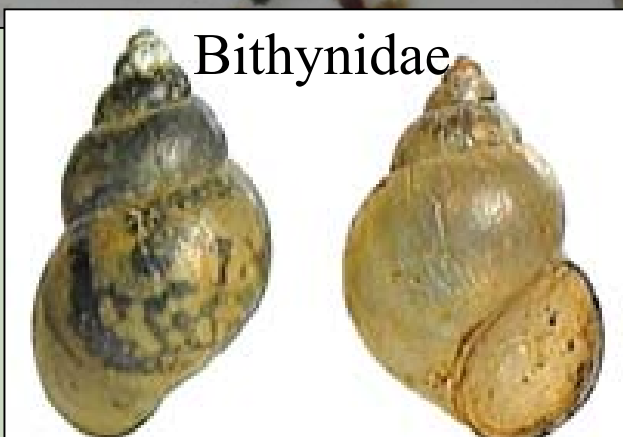
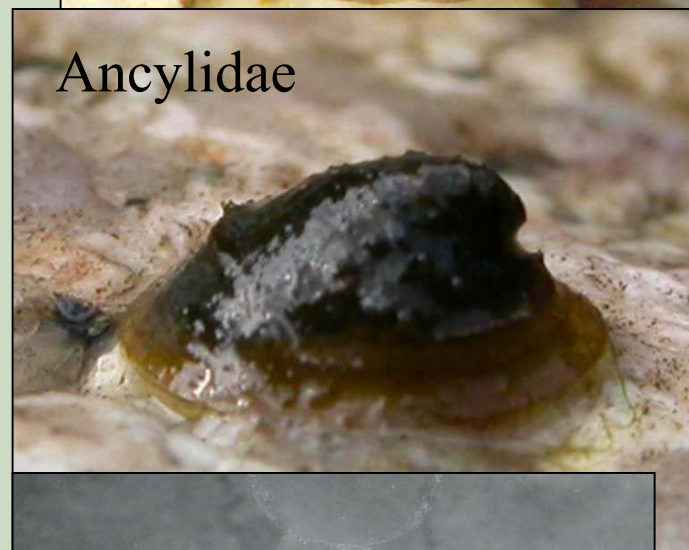
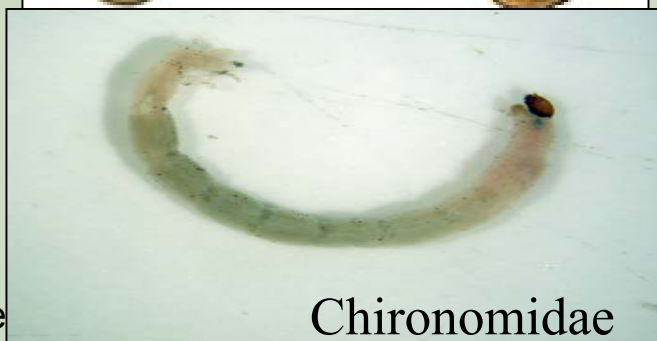
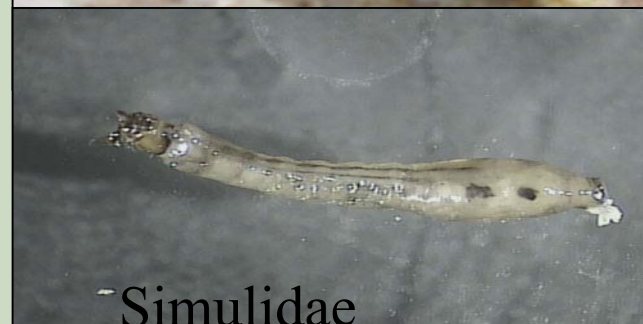
**Comunità Macrobentonica con  
Struttura Molto Alterata**

La comunità macrobentonica osservata nel tratto fluviale studiato risulta essere povera qualitativamente e quantitativamente, poco equilibrata e diversificata

Gli organismi più sensibili sono assenti mentre prevalgono i taxa più tolleranti all'inquinamento

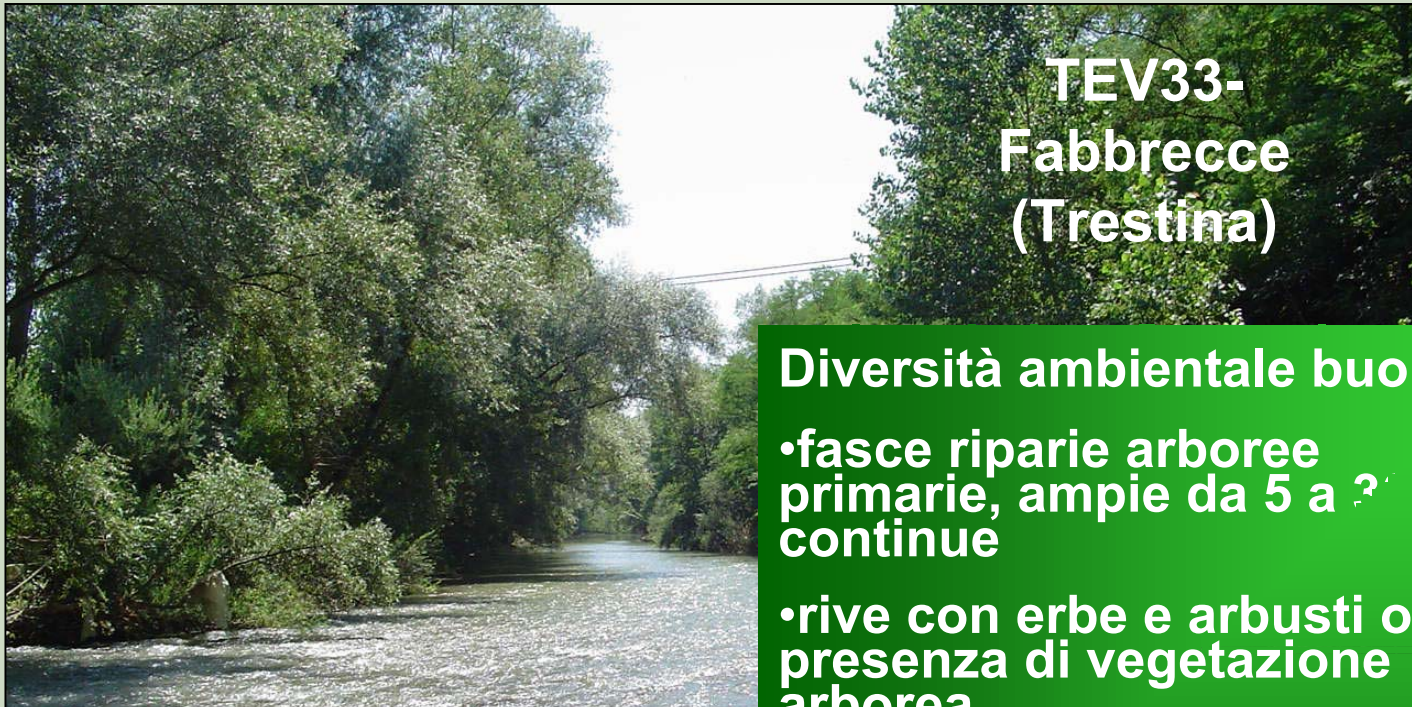
**TEV33-  
Fabbrecce  
(Trestina)**

## **ESEMPIO DI TRATTO CARATTERIZZATO DAL II LIVELLO DI FUNZIONALITA'**

### **Diversità ambientale buoni**

- I punteggi bassi sono associati:**
- allo stato del territorio circostante
  - alla comunità macrobentonica

- fasce riparie arboree primarie, ampie da 5 a 30 m continue
- rive con erbe e arbusti o con presenza di vegetazione arborea
- struttura del fondo dell'alveo a tratti mobile
- raschi ricorrenti a intervalli irregolari
- sezione dell'alveo naturale

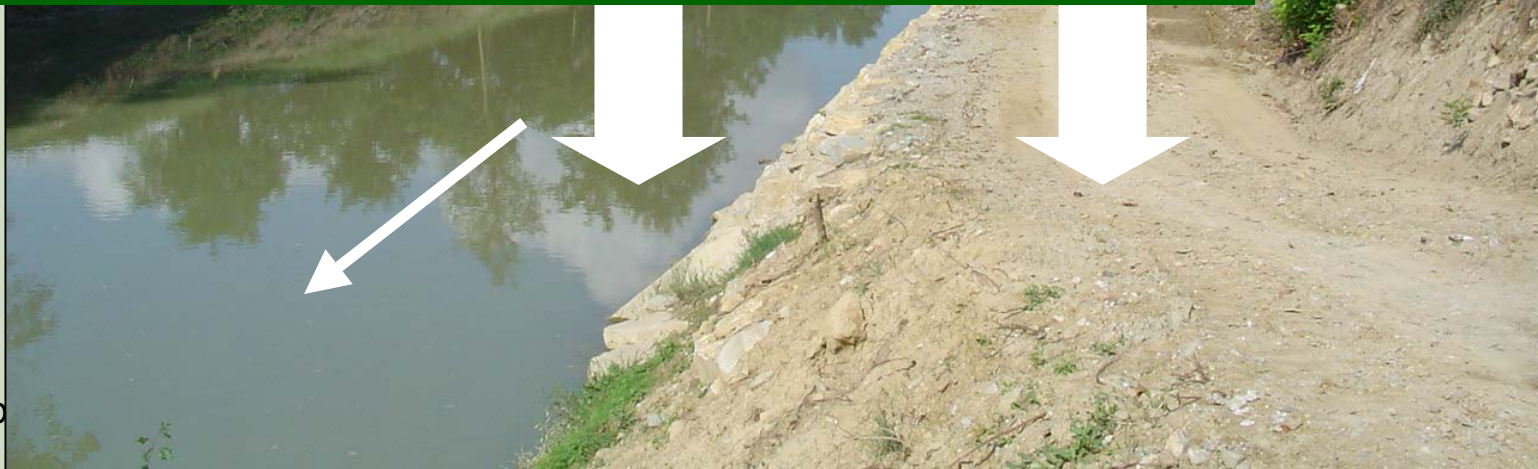
## ESEMPIO DI TRATTO CARATTERIZZATO DAL IV-V LIVELLO DI FUNZIONALITA'

**Alterazione della struttura e granulometria dell'alveo** che ha trasformato il substrato originario in un substrato prevalentemente limoso, monotono e facilmente mobile

- **Riduzione della diversità ambientale dell'alveo**
- **Alterazione della componente biotica dell'ecosistema** fondamentale per una buona efficienza depurativa
- **Condizione perenne di torbidità delle acque**

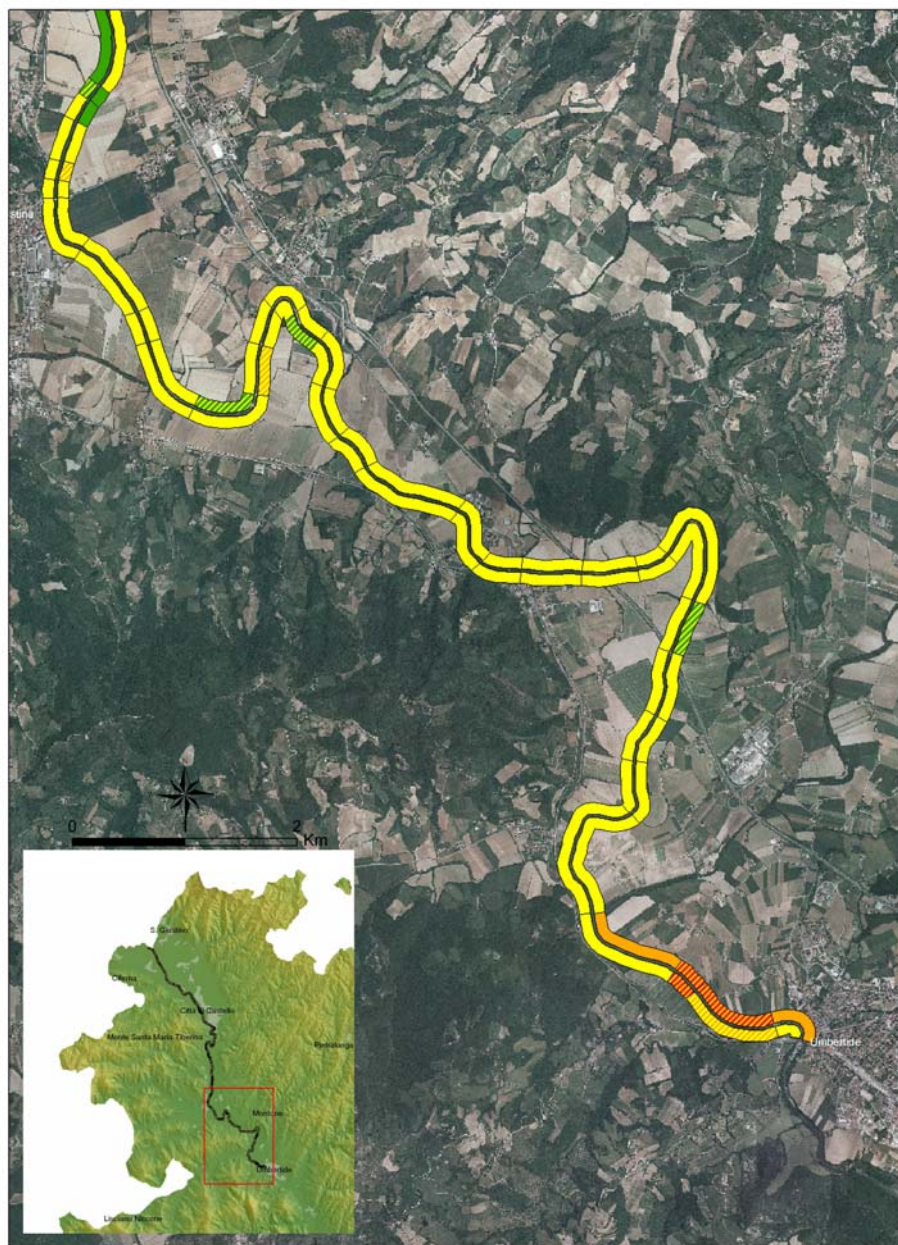
## TRATTO UMBERTIDE - TRESTINA

### Indice di Funzionalità Fluviale (IFF)
